Baden in der Saale?

Wasserqualität - Badestellen - Potentiale

Gutachten zur Wasserqualität der Saale unter

Erfurt, 2014

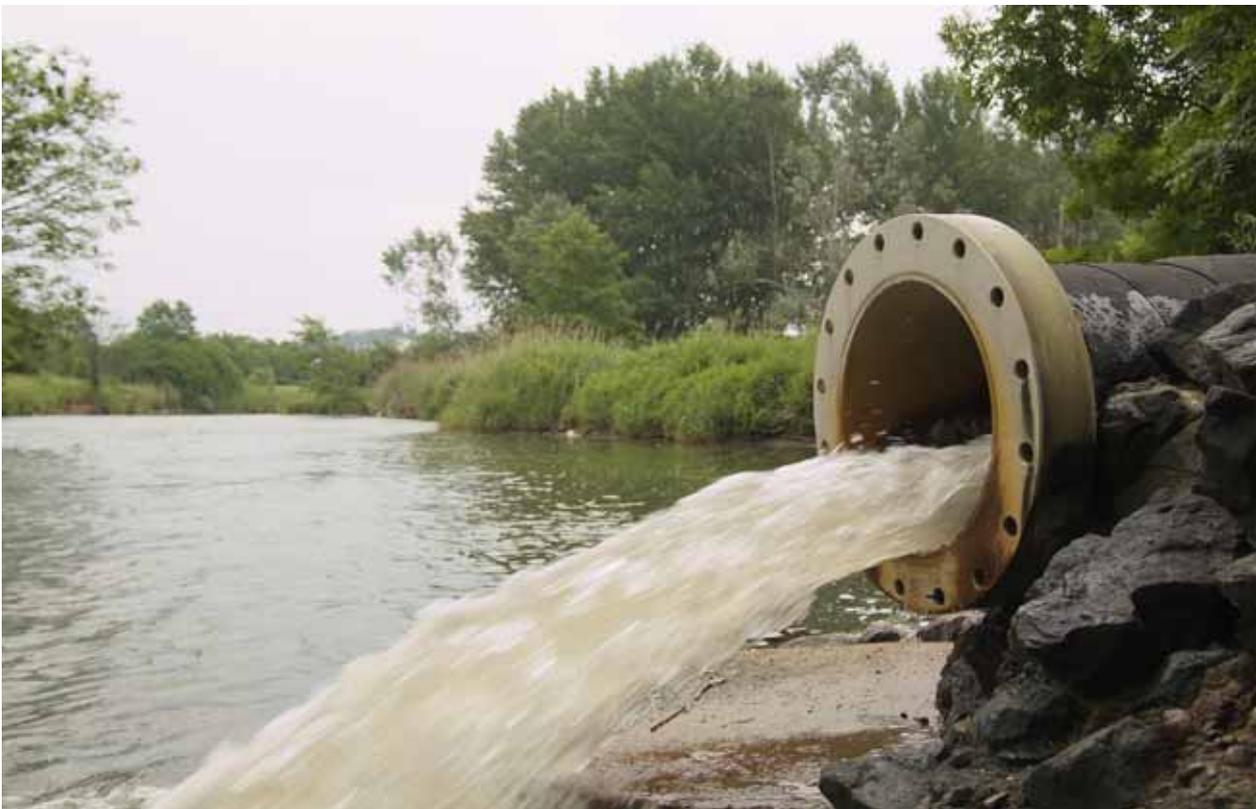
Abb. 2: Beispiel für nutzungsorientierte Genehmigungspraxis in der Wasserwirtschaft: die Salzabwassereinleitungen des Konzerns K+S, welche Werra und Weser versalzen, sind durch die zuständige Genehmigungsbehörde mit Auflagen gestattet worden. Bild: Flussbüro Erfurt

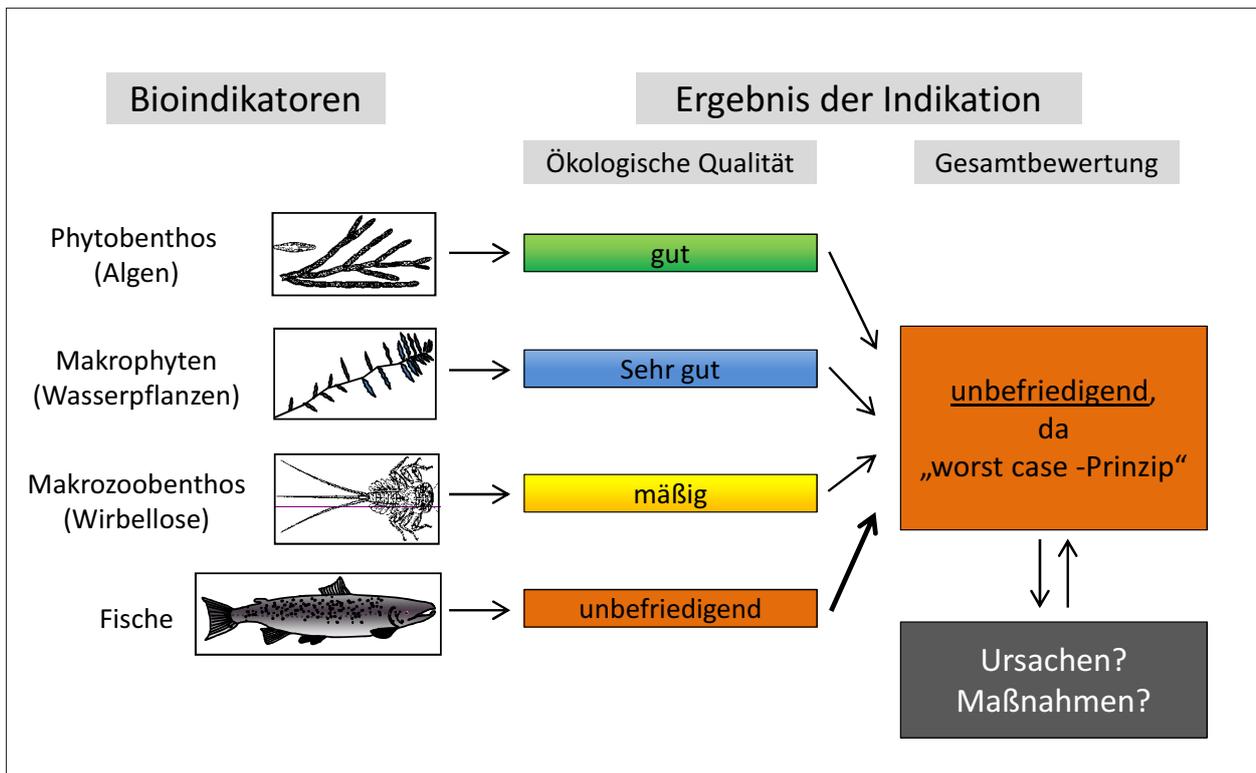
Abb. 3: Beispiel für das worst-case-Prinzip der WRRL-Bewertung: wenn eine Artengruppe mit „unbefriedigend“ bewertet wird, ist auch das Gesamtergebnis nur „unbefriedigend“. Grafik: Flussbüro Erfurt

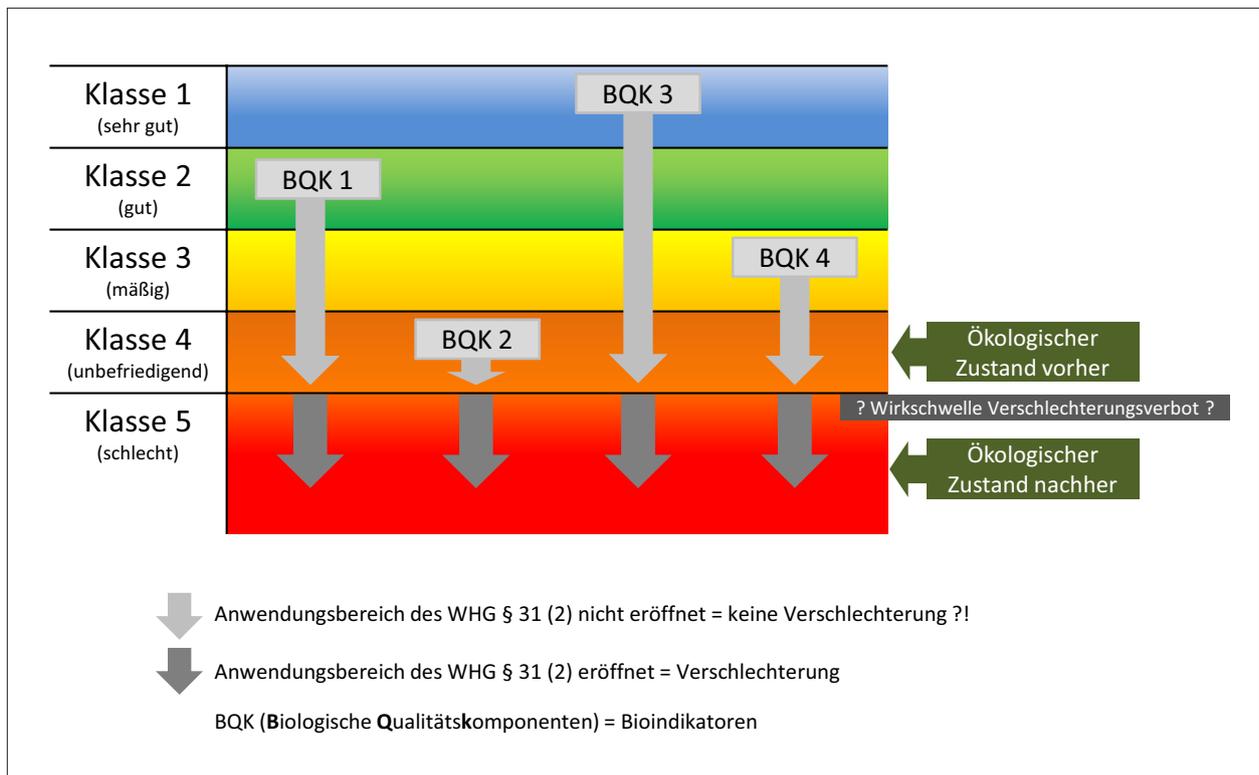
Abb. 4: Beispiel für die Interpretation der Stufen-Theorie: die besseren Qualitätskomponenten könnten bis zum Stand der schlechtesten Komponente verschlechtert werden. Im Ausnahmefall, Anwendung des WHG §31(2), sogar mit einer Gesamtverschlechterung. Grafik: Flussbüro Erfurt nach UBA 2014

In der Praxis ist das Verschlechterungsverbot nach Artikel 4 WRRL noch nicht eindeutig handhabbar, weil nicht ganz klar ist, ob eine Verschlechterung nur dann vorliegt, wenn sich der Gewässerzustand eines Wasserkörpers um eine Zustandsklasse verschlechtert (Stufen-Theorie, auch Zustandsklassentheorie), oder bereits auch dann, wenn sich der Zustand innerhalb einer Zustandsklasse weiter verschlechtert (Status-Quo-Theorie). *Abbildung 4* illustriert dies beispielhaft: eine der biologischen Qualitätskomponenten (hier BQK 2) zeigt bereits den unbefriedigenden Zustand an. Nach dem worst case-Prinzip muss daher das gesamte Gewässer als unbefriedigend (Klasse 4) eingestuft werden. Verfechter der Stufentheorie gehen nun davon aus, dass auch die anderen BQK bis zu dieser Zustandsklasse verschlechtert werden könnten, ohne gegen das Verschlechterungsverbot zu verstoßen. Mit Inanspruchnahme der Ausnahmeregeln nach § 31 (2) WHG könnte der Zustand sogar weiter bis in Klasse 5 verschlechtert werden. Würde man annehmen, dass es sich nur bei einer Verschlechterung um eine Zustandsklasse um eine „echte“ Verschlechterung handelt, dann wäre es z.B. möglich, einen „schlechten“ Wasserkörper immer weiter zu verschlechtern, da es ja keine niedrigere Zustandsklasse gibt. Diese Sichtweise kann eigentlich nicht der Intention der Wasserrahmenrichtlinie entsprechen, wie ja auch das Verbesserungsgebot an anderer Stelle deutlich macht. Die Vertreter der Status-Quo-Theorie gehen dagegen davon aus, dass bereits eine negative Veränderung des Status Quo (also auch die Verschlechterung einer weiteren BQK in eine niedrigere Klasse) als Verschlechterung gilt und nach WRRL zu vermeiden ist.

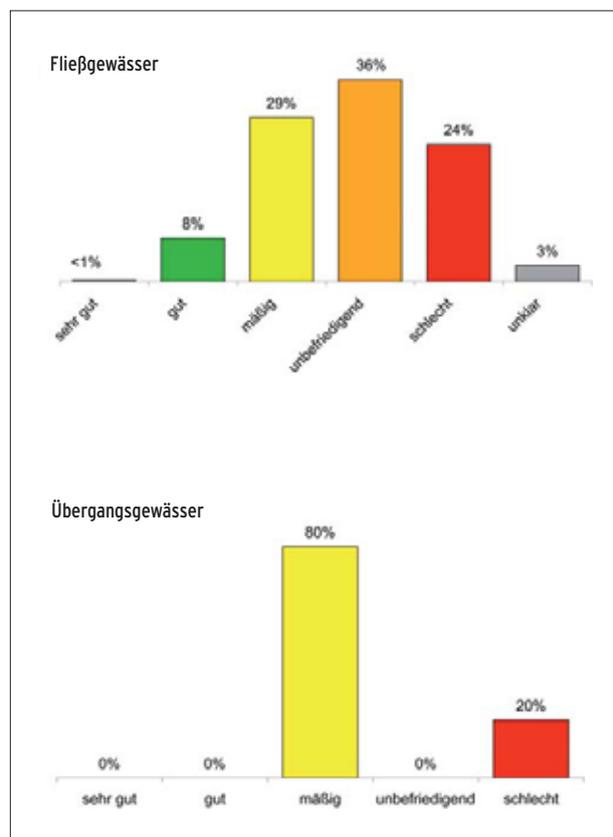
Abb 5: Ökologischer Zustand der Fließgewässer und Übergangsgewässer in Deutschland. (BMU 2010)

Nur 1% unserer Fließgewässer befinden sich in einem sehr guten Zustand, weitere 8% wurden bei der Bestandsaufnahme mit „gut“ bewertet (Abb. 5). Damit sind etwa 90% unserer Flüsse und Bäche nicht in gutem Zustand. Mehr als 50% wurden als schlecht und unbefriedigend bewertet (Abb. 6).

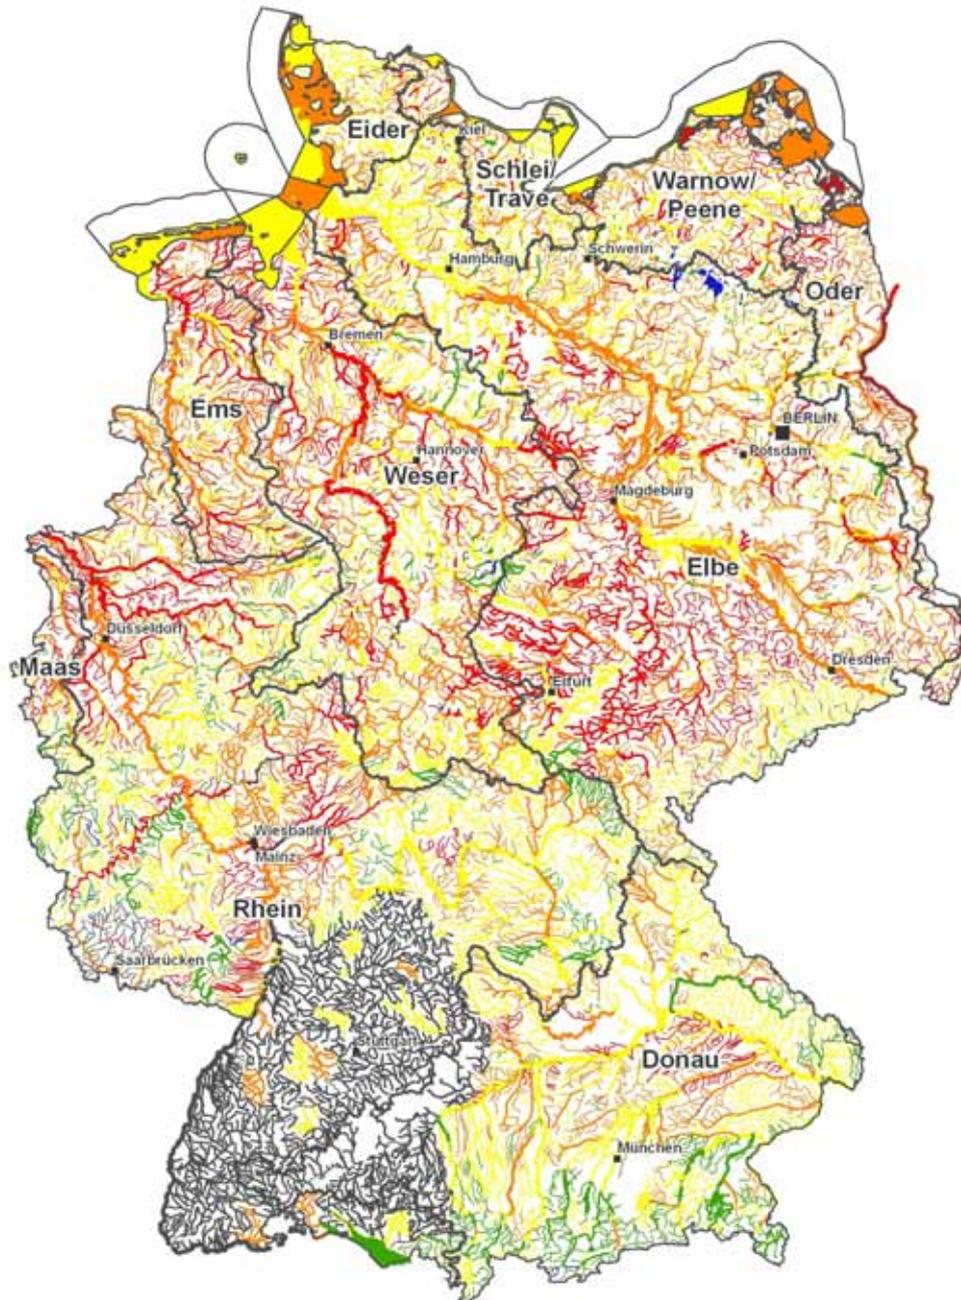
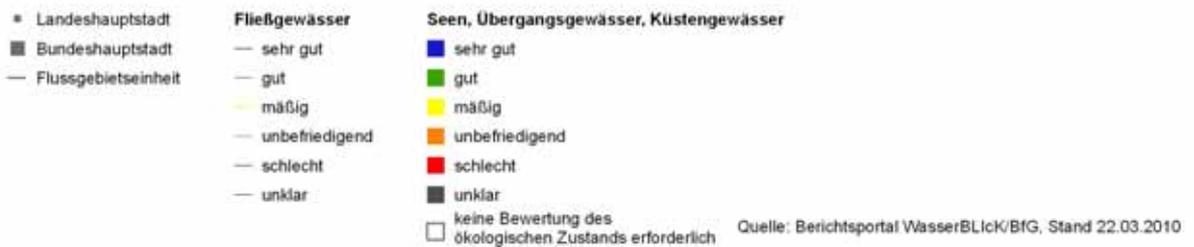
Abb. 6: Ökologischer Zustand bzw. ökologisches Potenzial der Fließgewässerkörper in Deutschland (Stand 2009). Keiner der großen Flüsse erreicht derzeit den guten ökologischen Zustand bzw. das gute ökologische Potenzial. Quelle: Berichtsportal WasserBlick/Bundesanstalt für Gewässerkunde (BFG), 2010

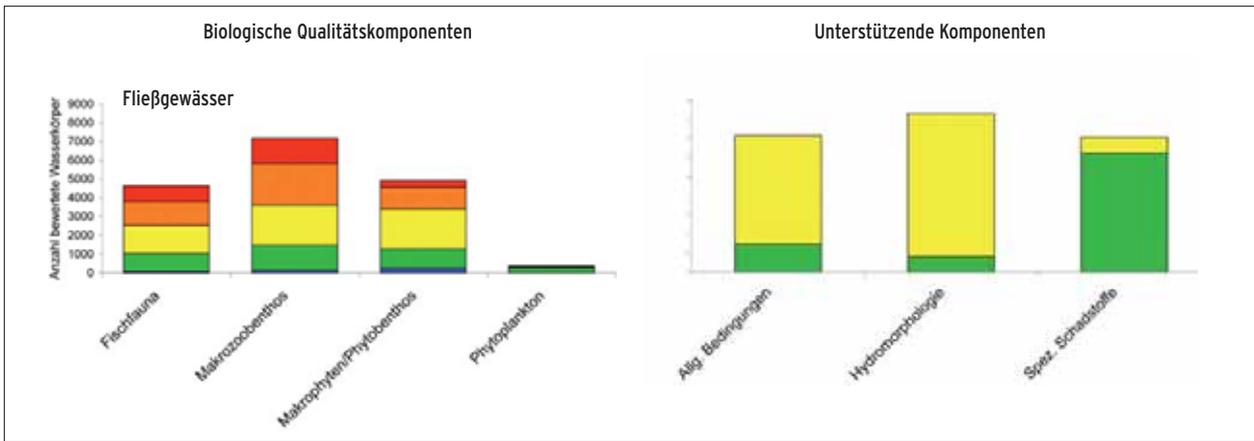
Abb. 7: Zustand der biologischen und unterstützenden Qualitätskomponenten nach Anhang V WRRL für Fließgewässer. (blau-sehr gut; grün-gut; gelb-mäßig; orange-unbefriedigend; rot-schlecht) Quelle: BMU 2010

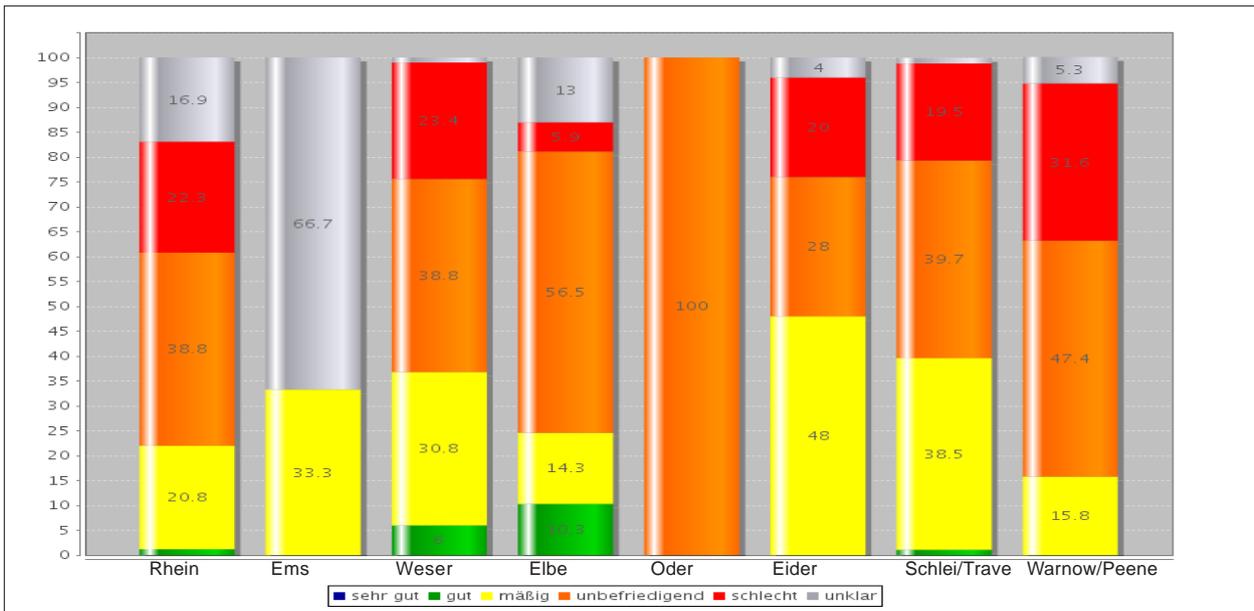
Abb. 8: Zustand der Oberflächenwasserkörper nach Flussgebieten in Deutschland. Quelle: Wasserblick 2014

Während die direkte Schadstoffbelastung an unseren Flüssen deutlich zurückgegangen ist, sind unzureichende Hydromorphologie und diffuse Einträge aus der Landwirtschaft noch immer die wesentlichen Ursachen für den unzureichenden Zustand unserer Gewässer. Dies spiegelt sich auch im Zustand der biologischen Qualitätskomponenten wider: sie zeigen meist noch keinen guten Zustand der Gewässer an (Abb. 8).

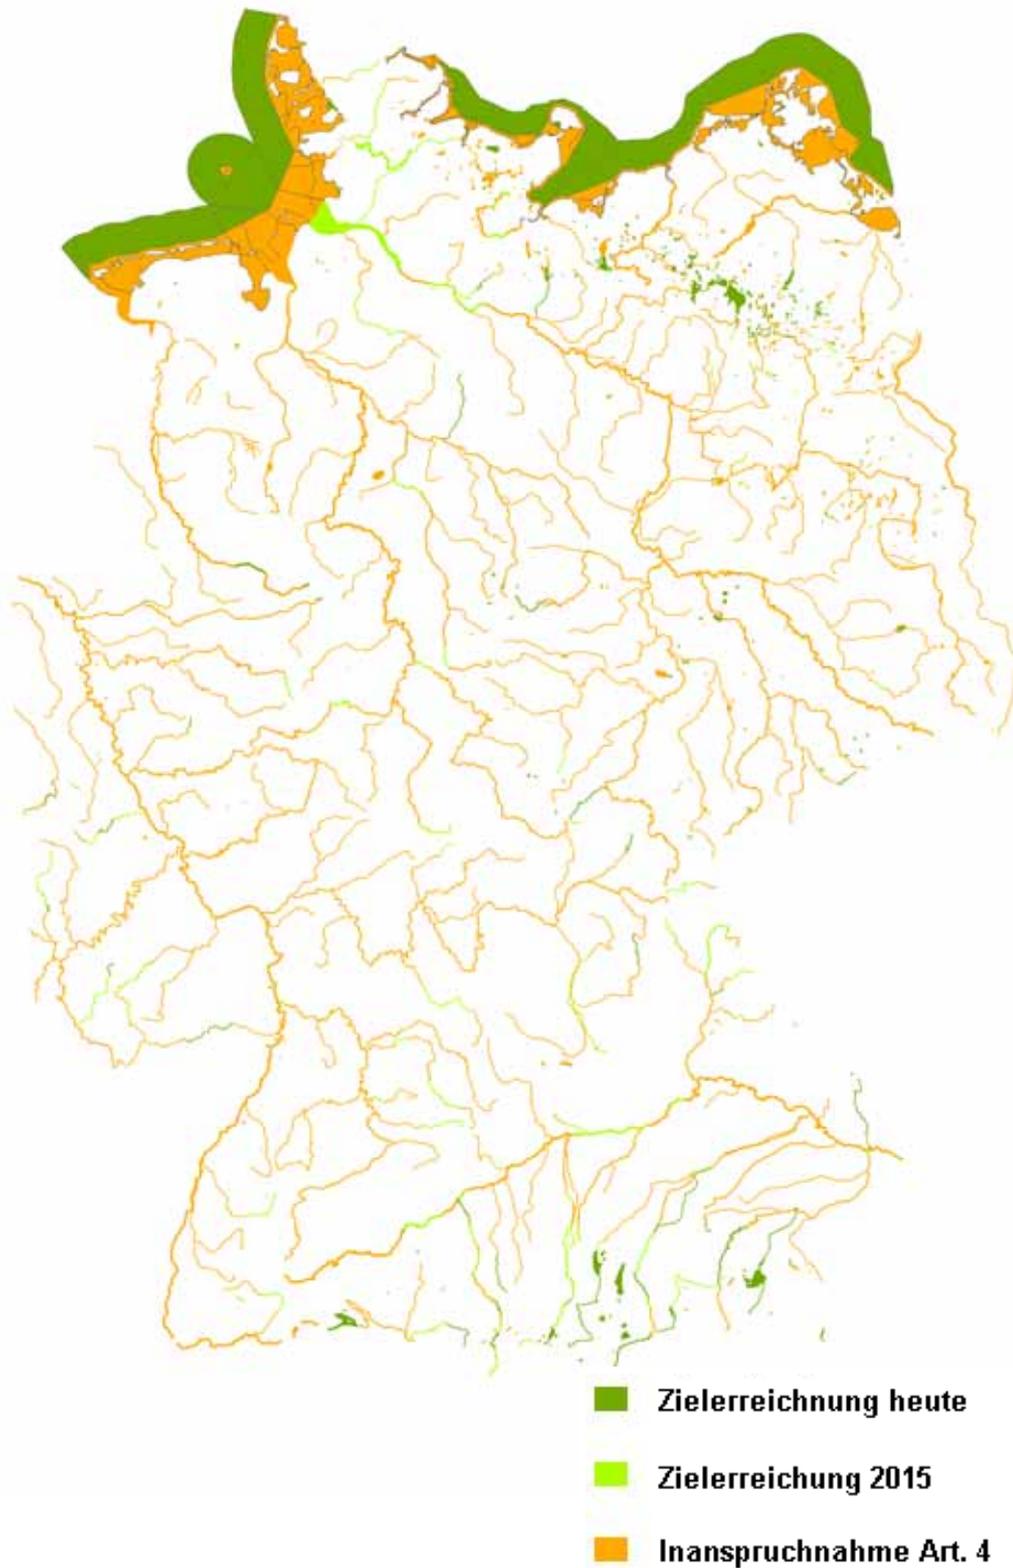
Abb. 9: Zielerreichung und Inanspruchnahme von Ausnahmen für Oberflächenwasserkörper in Deutschland. Bis 2015 sollen 18% der OWK die Ziele der WRRL erreichen. Für 80% der Oberflächenwasserkörper wurden Fristverlängerungen nach Artikel 4 WRRL Anspruch genommen. Quelle: Berichtportal WasserBlick/ Bundesanstalt für Gewässerkunde (BFG), 2014

Die Bundesländer haben sich nach der Bestandsaufnahme in der Länderarbeitsgemeinschaft Wasser (LAWA) verständigt, für die Gewässer, welche den guten Zustand bis 2015 voraussichtlich nicht erreichen, Fristverlängerungen nach Artikel 4 Abs. 4 WRRL als Ausnahmeregel in Anspruch zu nehmen. Dies betrifft in Deutschland derzeit 80% aller Gewässer. (Abb 9)

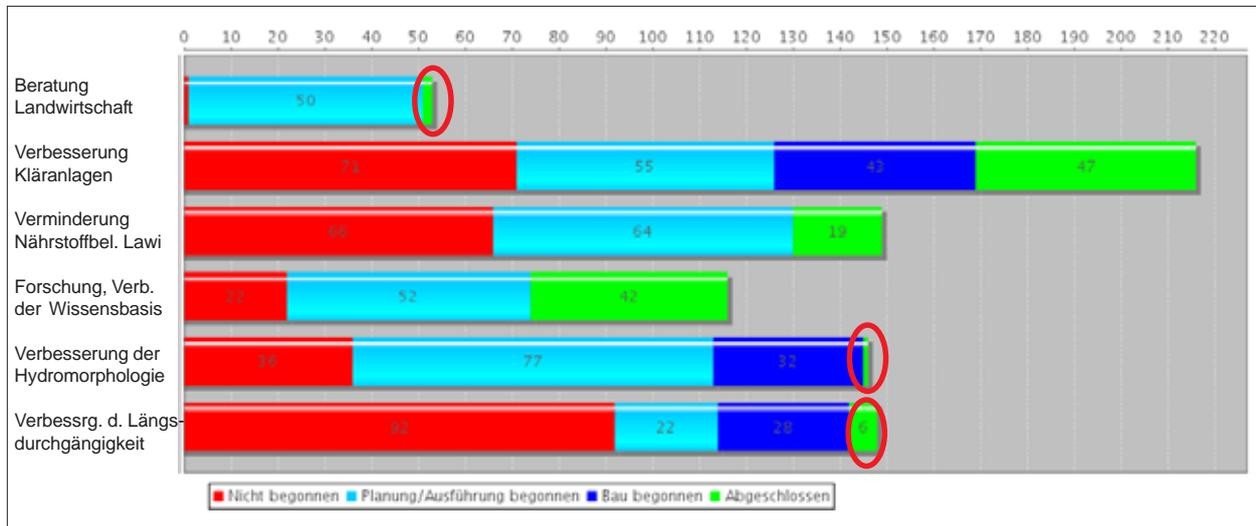
Abb. 10: Status der WRRL-Schlüssel-Maßnahmentypen in Deutschland. Rot markiert sind die Maßnahmen, bei denen bisher erst ein geringer Umsetzungsgrad erreicht wurde. Quelle: Wasserblick April 2014

Der Umsetzungsstand in Deutschland im Sommer 2014, also kurz vor Ablauf der normalen Frist zur Zielerreichung (2015) ist noch recht mager (Abb. 10). Während sich der geringe Anteil abgeschlossener Maßnahmen im Bereich der Landwirtschaftsberatung dadurch erklären lässt, dass ein solcher Beratungsprozess laufend erfolgt und längerfristig angelegt ist, zeigen die geringen Umsetzungsanteile bei der Verbesserung der Hydromorphologie und der Längsdurchgängigkeit, dass die notwendigen Maßnahmen nur langsam umgesetzt werden.

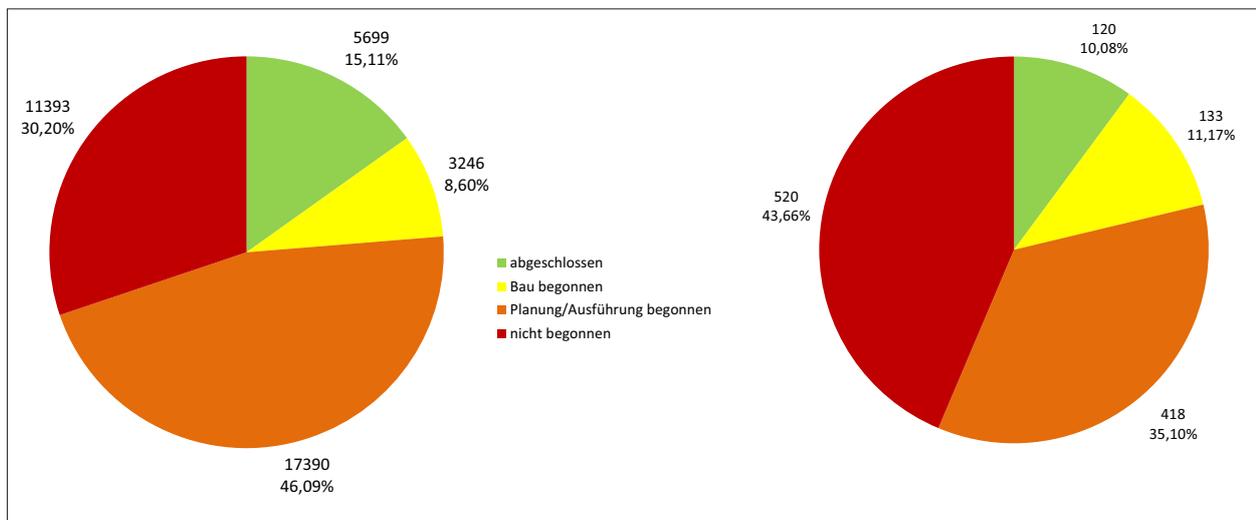
Abb. 11, links: Stand der Maßnahmenumsetzung des ersten Bewirtschaftungszyklus in Deutschland 2014. Quelle: WasserBlick 2014.

Abb. 11, rechts: Stand der Maßnahmenumsetzung an den großen Flüssen (Bundeswasserstraßen) in Deutschland 2014. Datenquelle: WasserBlick 2014.

Noch drastischer sieht die Situation an den Bundeswasserstraßen aus: hier sind nur ca. 10% der Maßnahmen abgeschlossen und mehr als 40% haben noch nicht begonnen (Abb.11 rechts). Während also offenbar ausreichend Mittel vorhanden sind, um den schleichenden Ausbau der mittleren Elbe mit umfangreichem Buhnenbau und Uferverbau zu zementieren, fehlte es vor allem in den ersten Jahren nach Verabschiedung der WRRL an politischem Willen, die nötigen Maßnahmen auch an den großen Flüssen zu planen und umzusetzen. Durch die zögerliche rechtliche Umsetzung der WRRL in deutsches Recht - die WHG-Novelle, welche die WSV zumindest für die ökologische Durchgängigkeit zuständig macht, erfolgte erst 2010 - wurde noch jahrelang weiter gewirtschaftet wie bisher.

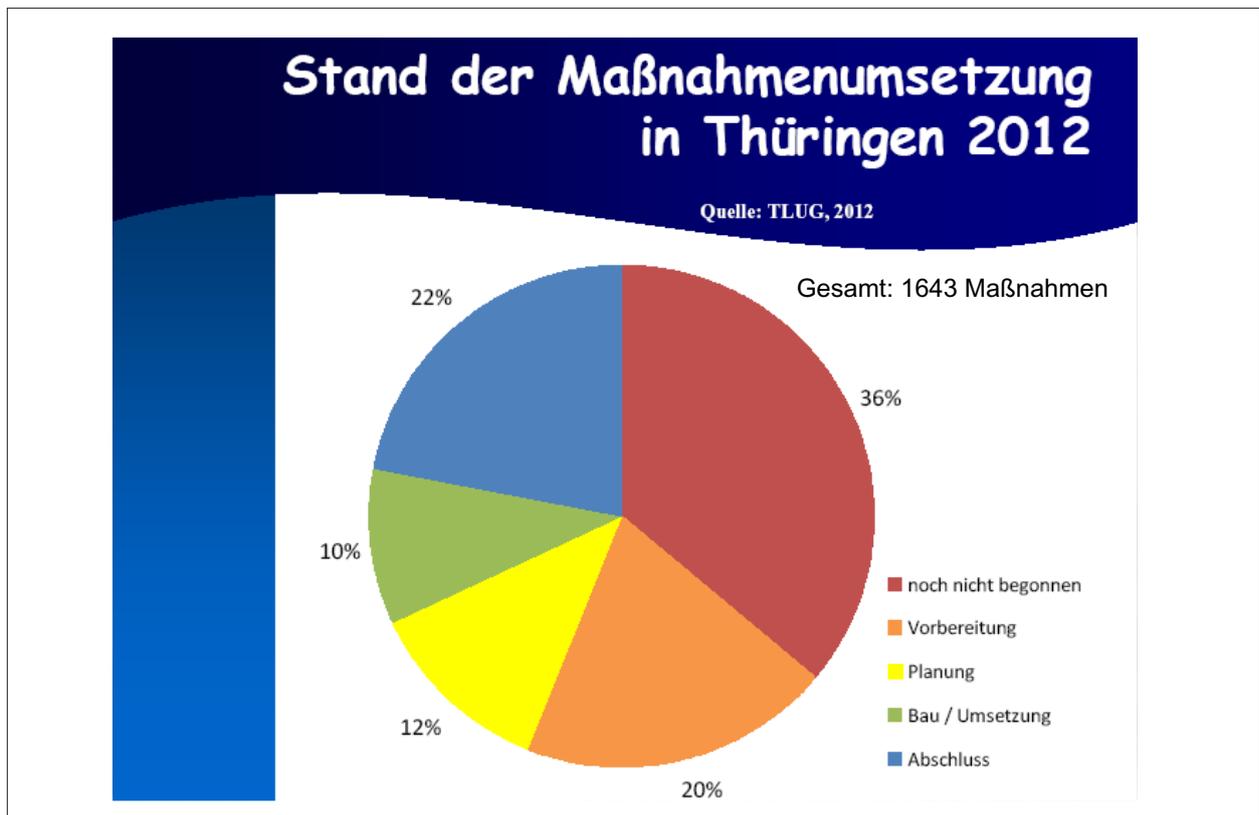
Abb. 12: Stand der Maßnahmenumsetzung in Thüringen. Datenquelle: Controllingbericht 2012

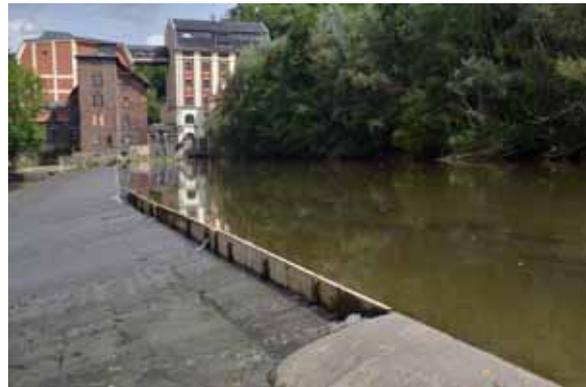
Abb. 13: Wehr an der Wasserkraftanlage in Camburg. Staustufen ohne ausreichende Fischwanderhilfen sind ein Grund für den schlechten Zustand der Fischfauna an der mittleren Saale.

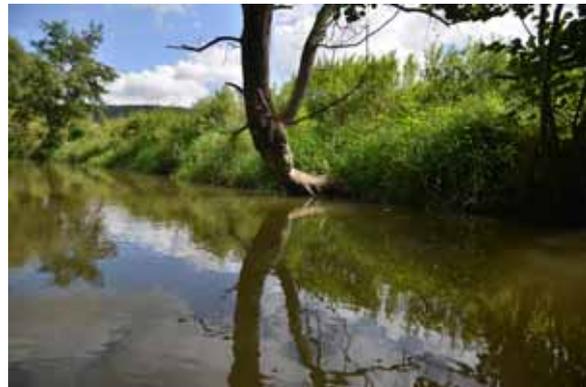
Abb. 14: Vom Biber angenagter Baum an der Saale. Der Biber ist seit 2007 wieder an der mittleren Saale nachgewiesen.

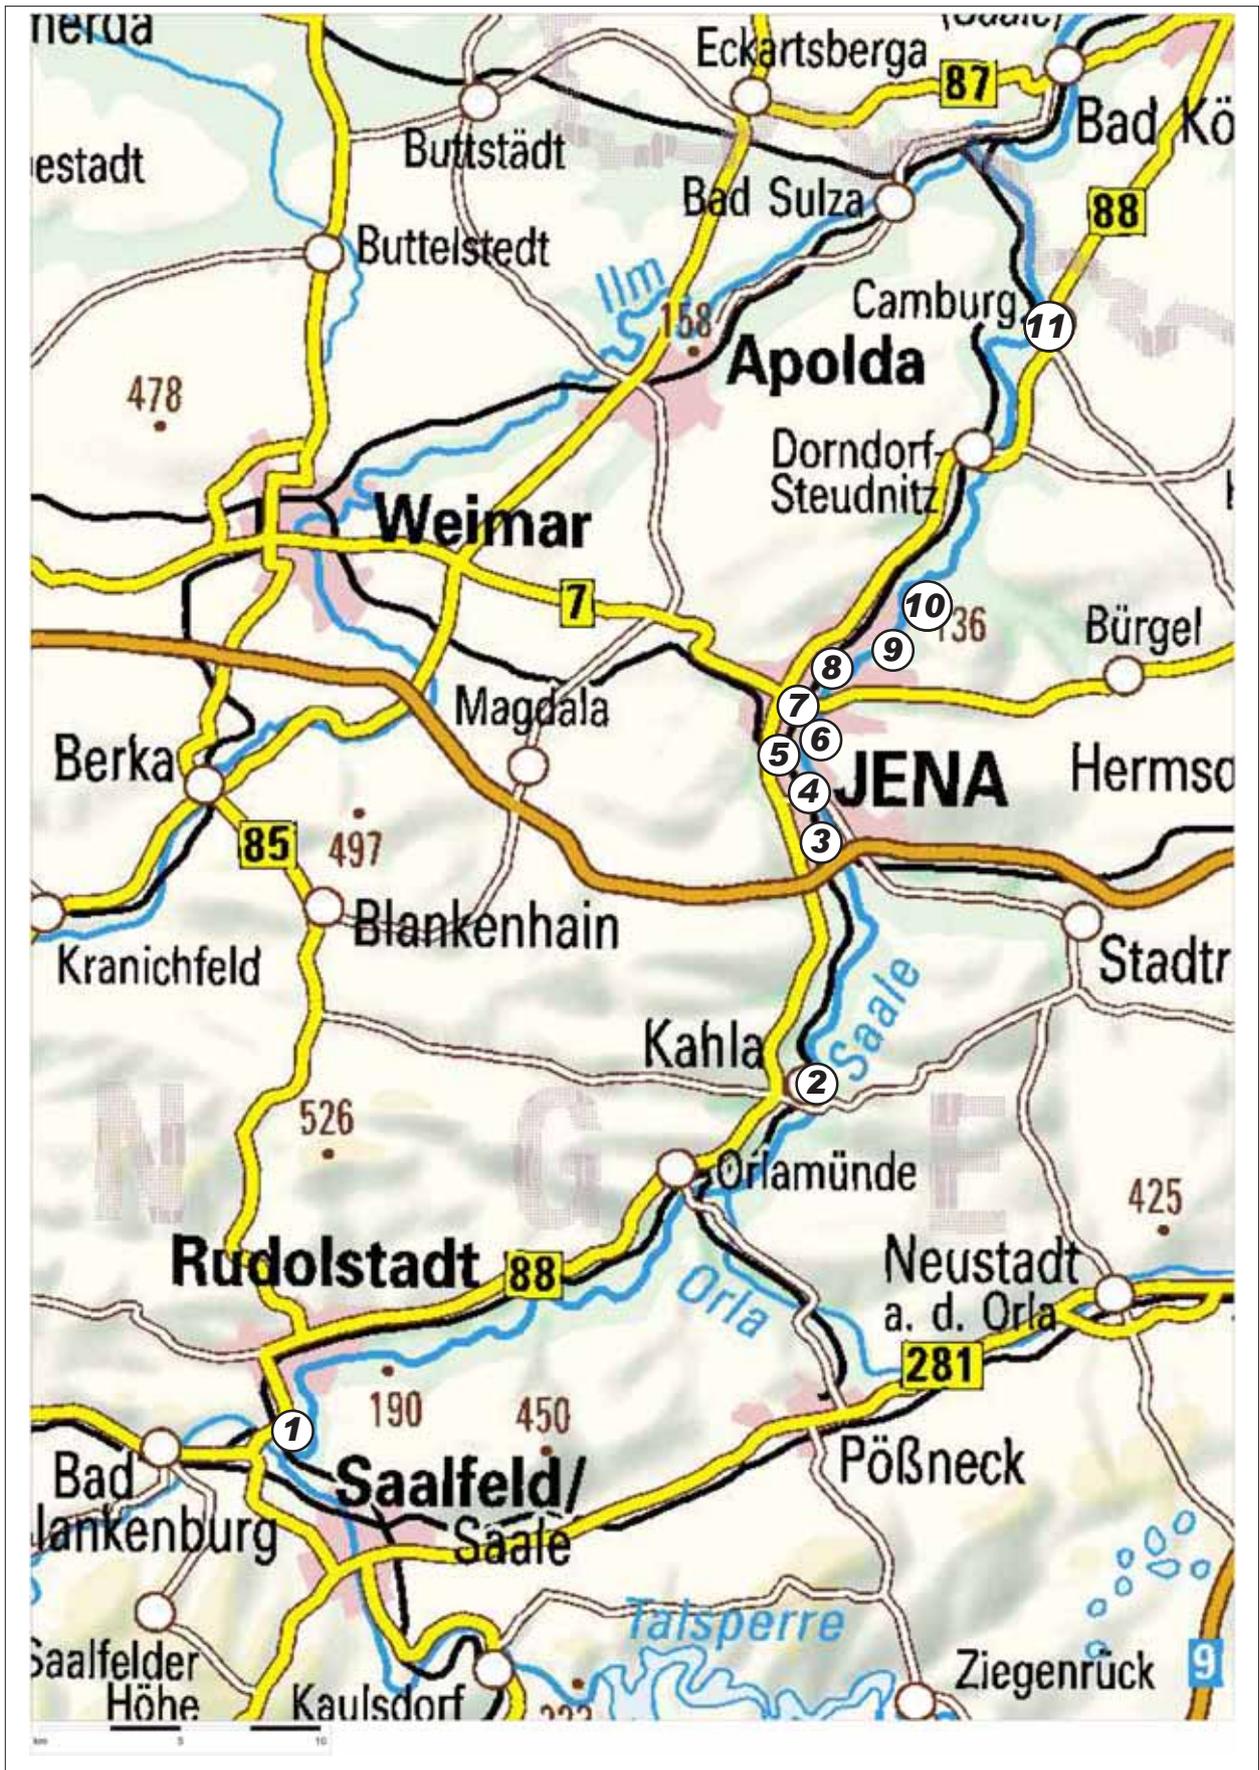
Abb. 15: Übersichtskarte mit potentiellen Badestellen im Verlauf der Saale zwischen Saalfeld und Camburg. Kartengrundlage: © Bundesamt für Kartographie und Geodäsie, Frankfurt am Main, 2011.

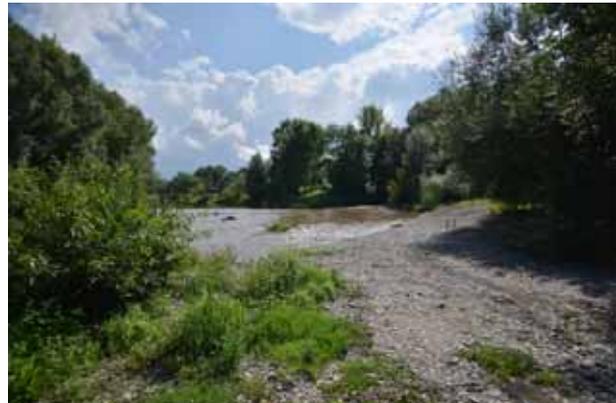
Abb. 17: Blick flussaufwärts auf den Mündungsbereich der Schwarzza (rechts) in die Saale.

Das Ufer ist gut zugänglich, flach, kiesig und sandig. Ufergehölze säumen beide Flüsse. Am Ufer stehen zwei Bänke. Bei der Begehung waren nur wenig Verunreinigungen durch Müll im Uferbereich zu sehen. Das Wasser ist flach, stark bis mäßig strömend, mit Kies-Schotter-Substrat und wird allmählich tiefer. Am Tag der Begehung war es nach einem Niederschlag leicht bräunlich gefärbt, Wasserqualität optisch gut.

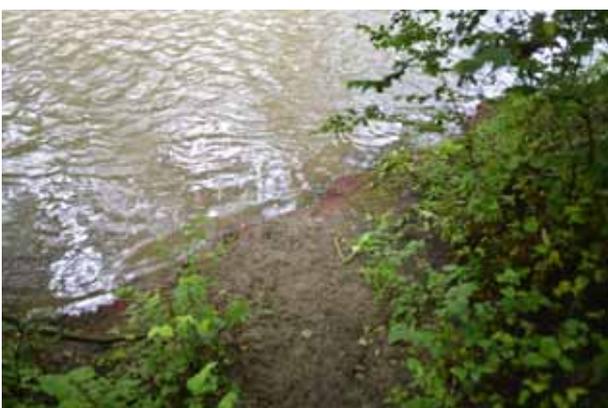
Die Saale am Spielplatz in Kahla ist relativ flach, mit kiesigem Substrat. direkt oberhalb befindet sich eine Autobrücke, durch die die Insel mit dem Spielplatz für Fußgänger gut erreichbar ist. Radfahrer können durch eine Brücke zu dem Gebiet gelangen. Die Wasserqualität war optisch gut, nach Regen bräunlich, die Saale mäßig strömend. Die Insel ist als Park gestaltet, Ufergehölze stehen am etwas steilen, teils mit Gras bewachsenen Ufer. Die Stelle wird nach Auskunft der Anlieger nicht als Badestelle genutzt.

Abb. 18: Enger Zugang zum Wasser in Kahla

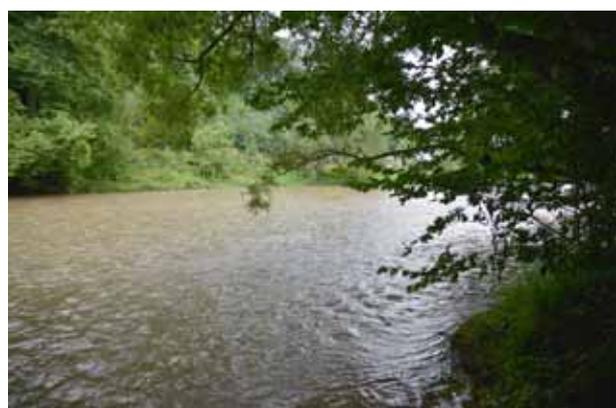
Abb. 19: Blick über die Saale am Spielplatz in Kahla

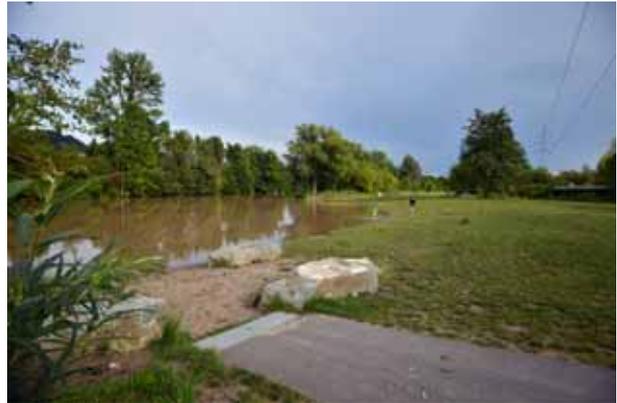
Die Saale an der Prüssingstraße in Jena wurde im Rahmen der „SaaleProjekteJena“ umgestaltet, das Ufer abgeflacht und für Besucher gut zugänglich gestaltet. Es ist zu Fuß, über einen Radweg und eine nicht weit entfernte Straße gut erreichbar. Am Ufer überwiegen Kies, Sand und Rasen, im Gewässer hat sich ein schlammiges Substrat abgelagert. Die Wasserqualität schien etwas eutrophiert, nach Regen bräunlich, beim Baden schlammig. Die Saale weist in dem Bereich nur eine langsame Strömung auf. Das urbane Umfeld ist parkähnlich gestaltet. Die Stelle wird nach Auskunft der Anlieger ab und zu als Badestelle genutzt. Das Ufer wird häufig besucht.

Abb. 21: Blick flussaufwärts.

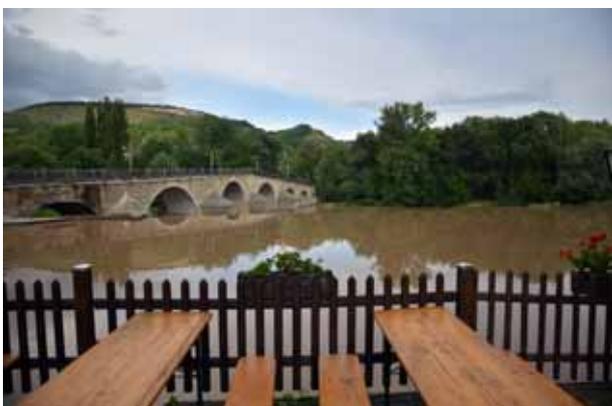
Die Saale am Wehr Burgau in Jena ist durch die Wasserkraftnutzung rückgestaut. Direkt am linken Ufer befindet sich ein Biergarten sowie ein Beachvolleyballfeld. Das Ufer ist nicht direkt gut zugänglich, meist befestigt.

Im Rückstaubereich der Saale sind schlammige Sedimente zu erwarten. Die Wasserqualität schien etwas eutrophiert, nach Regen bräunlich. Die Saale strömt in dem Bereich kaum. Das Umfeld ist urban, die Ufer sind teils mit Ufergehölzen bestanden. Die Stelle wird nach Auskunft der Anlieger oberhalb des Wehres ab und zu als Badestelle genutzt.

Abb. 22: Blick vom Biergarten über das Saalewehr in Jena- Burgau.

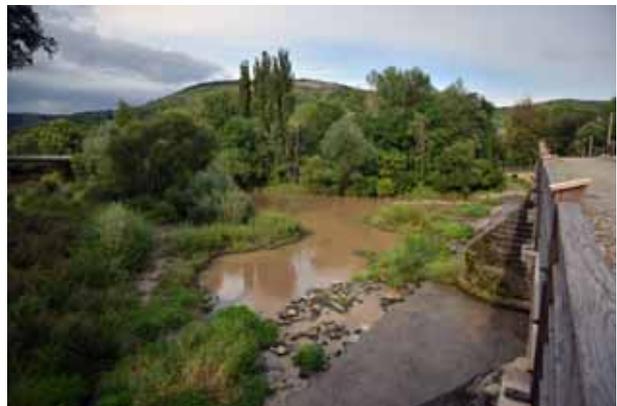
Abb. 23: Blick flussabwärts. Unterhalb des Wehres verbleibt nur wenig Wasser im Flussbett der Saale.

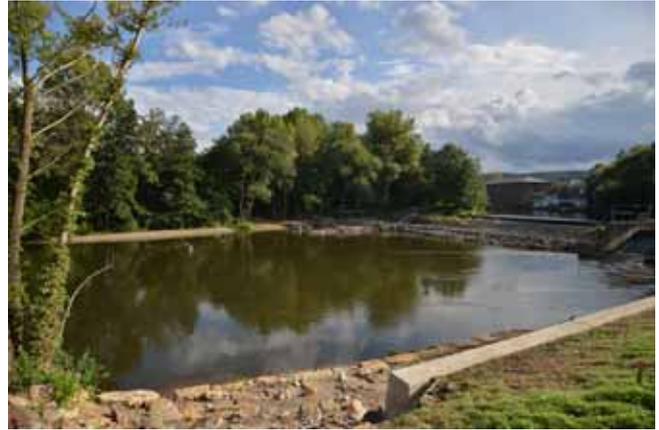
Die Saale wird am Rasenmühlenwehr in Jena gestaut. Sie ist am rechten Ufer unterhalb des Wehres gut zugänglich, lädt jedoch wegen der großen Blocksteine unterhalb des Wehres nicht zum Baden ein. Im Unterwasser befindet sich außerdem eine Spundwand, die unter der Wasseroberfläche endet. Das linke Ufer ist teilweise mit einer Spundwand befestigt und nicht zugänglich.

Abb. 29: Blick von der linken Uferseite aus auf das Unterwasser des Rasenmühlenwehres in Jena.

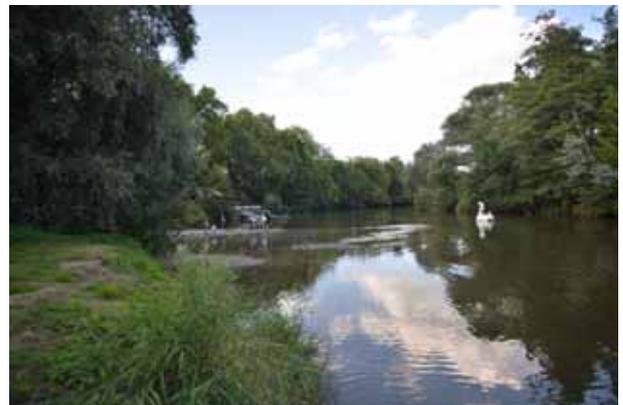
Die Wasserqualität schien optisch gut, die Saale nach Regen bräunlich, die Leutra klar. Beide Gewässer weisen eine mäßige Strömung auf.

Abb. 31: Blick flussabwärts auf die Mündung der Leutra (links) in die Saale. Im Hintergrund das Café.

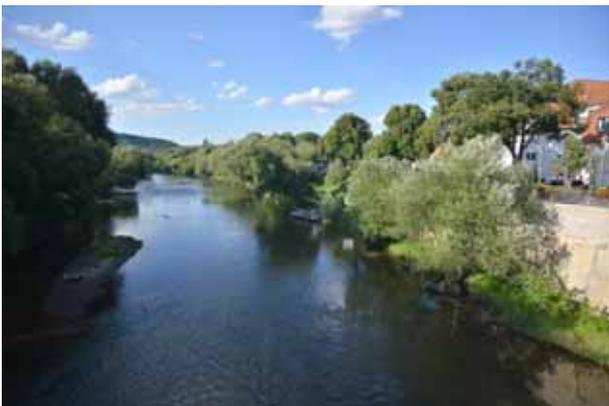
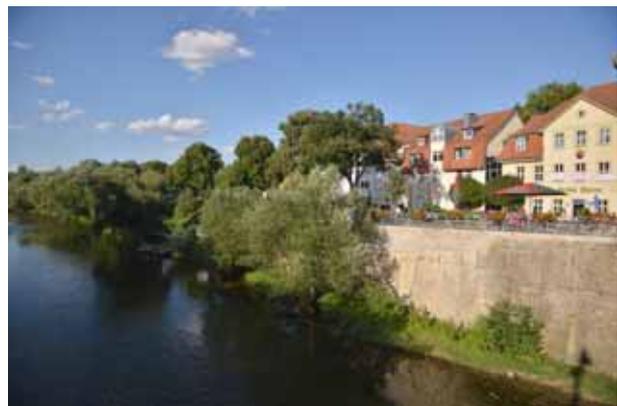
Abb. 32 & 33: Saale in Jena an der Camsdorfer Brücke.

Die Wasserqualität schien optisch gut, die Saale nach Regen leicht bräunlich. Sie weist hier eine mäßige Strömung auf.

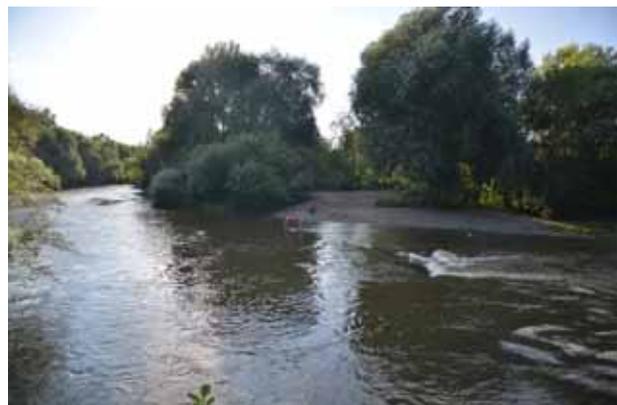
Am Tag der Begehung war es nach einem Niederschlag leicht bräunlich gefärbt, Wasserqualität optisch gut.

Abb. 34: Saale bei Kunitz, hier ist die deutliche Strömung zu erkennen.

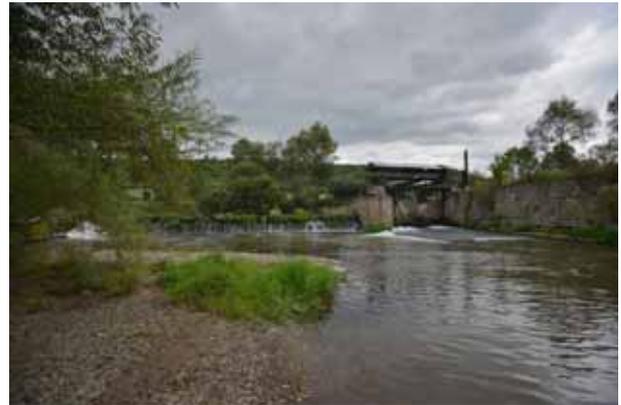
Die Saale unterhalb des Wehres zwischen Kunitz und Porstendorf ist vom rechten Ufer aus gut zugänglich und weist ein kiesiges Substrat auf.

Sie ist zu Fuß und über einen Feldweg erreichbar. Am Ufer überwiegen Kies, Erde und Grasbewuchs. Die Wasserqualität schien optisch gut, die Saale nach Regen bräunlich. Sie weist eine teils starke Strömung auf. Das Gebiet befindet sich unterhalb der Zentralkläranlage Jena. In der Saale verbleibt hier durch die Abzweigung der Lache nur ein kleiner Teil des Wassers. Die Stelle wird gelegentlich von Anliegern als Badestelle genutzt. Der Badensee am Campingplatz in Porstendorf ist eine offizielle Badestelle (siehe Anhang A-1) und weist im Unterschied zur hier beschriebenen Stelle eine sehr gute Wasserqualität auf.

Abb. 36: Das Wehr vom Unterwasser aus gesehen. vom flachen, kiesigen Ufer aus kommt man gut ins Wasser.

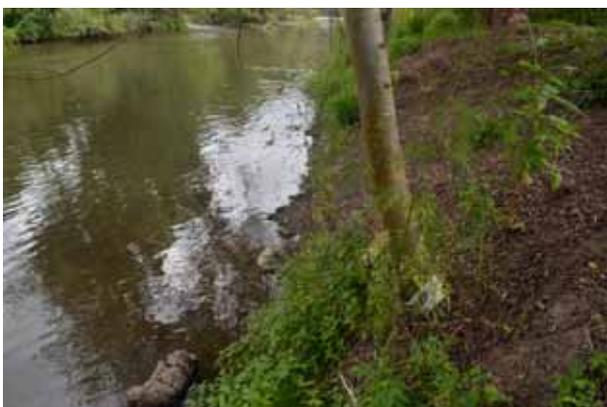
Die Wasserqualität schien optisch mäßig, die Saale nach Regen bräunlich. Sie weist eine mäßige Strömung auf.

Abb. 37: Steiles Saaleufer in Camburg

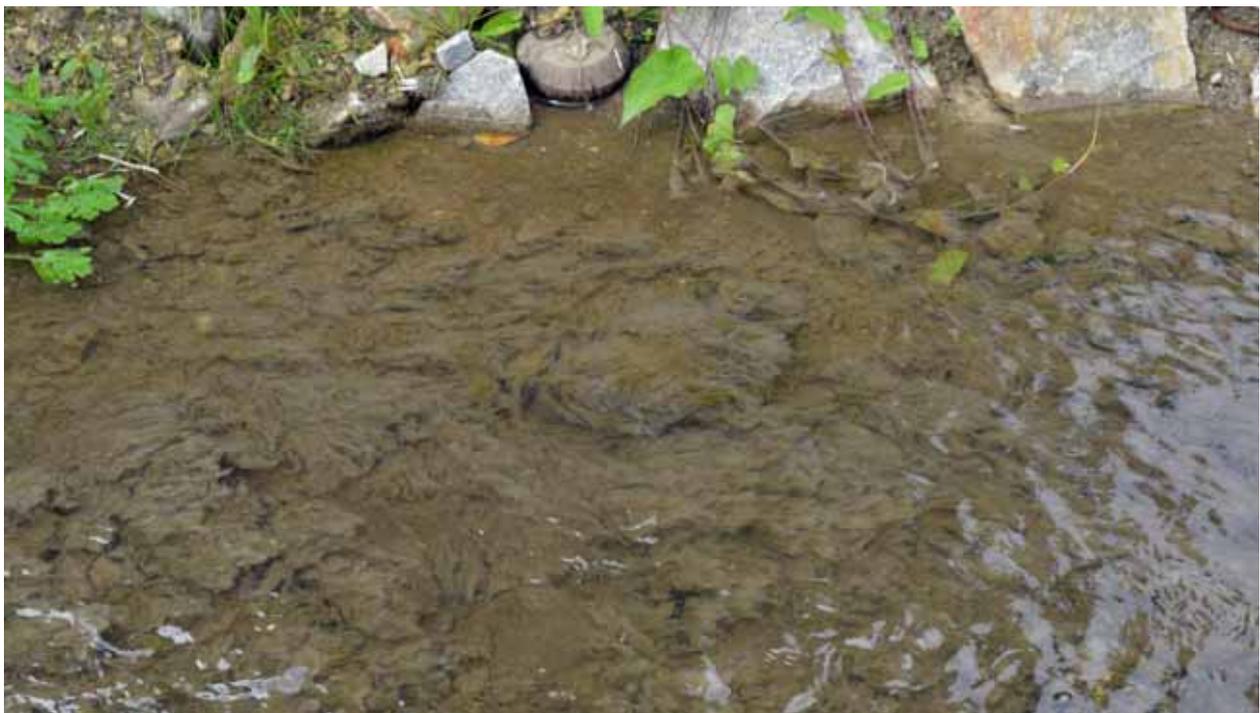
Abb. 39: Abwasserpilze unterhalb der Wassereinleitungen des Kartonwerks in Porstendorf. Das Wasser wird durch ein Feuchtgebiet und einen Auwaldrest in die Lache unterhalb der Wasserkraftanlage Porstendorf eingeleitet.

Die teilweise im Verlauf der Saale erfolgende Abnahme der Keimbelastung trotz weiterer Einleitungen weist auf den natürlichen Abbau der Belastung im Fließgewässer hin, der bei einer besseren Morphologie mit weniger Staustufen noch erheblich intensiver sein könnte, weil der Stoffumsatz in einem fließenden Gewässer bis zu sieben mal höher ist, als in gestauten Bereichen.

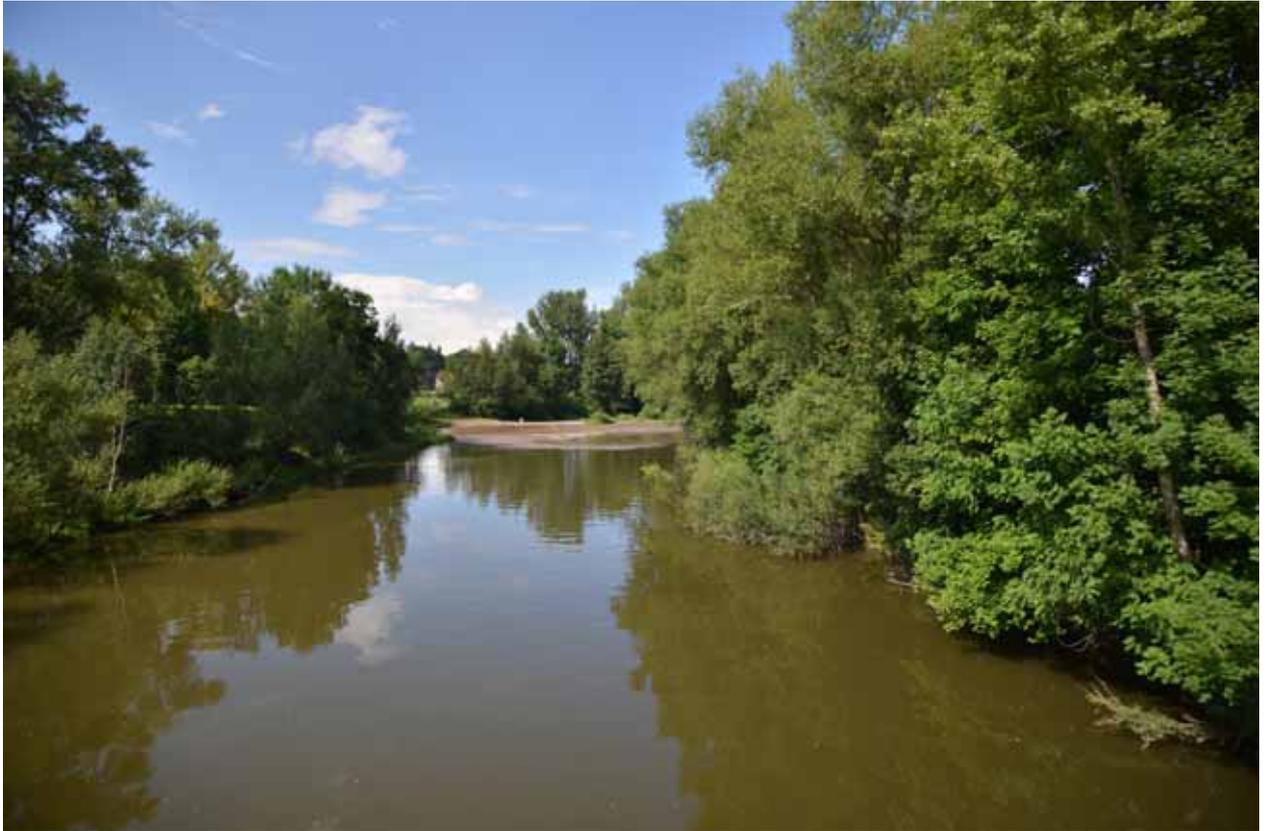
Abb. 40: Saale an der Schwarzamündung bei Schwarza oberhalb von Rudolstadt. Die bräunliche Färbung des Wassers resultiert aus mitgeführten Schwebstoffen durch vorangegangenen Niederschlag und bedeutet nicht unbedingt, dass die Wasserqualität schlecht ist.
